リサイクルCFRP材料のX線CTスキャン測定

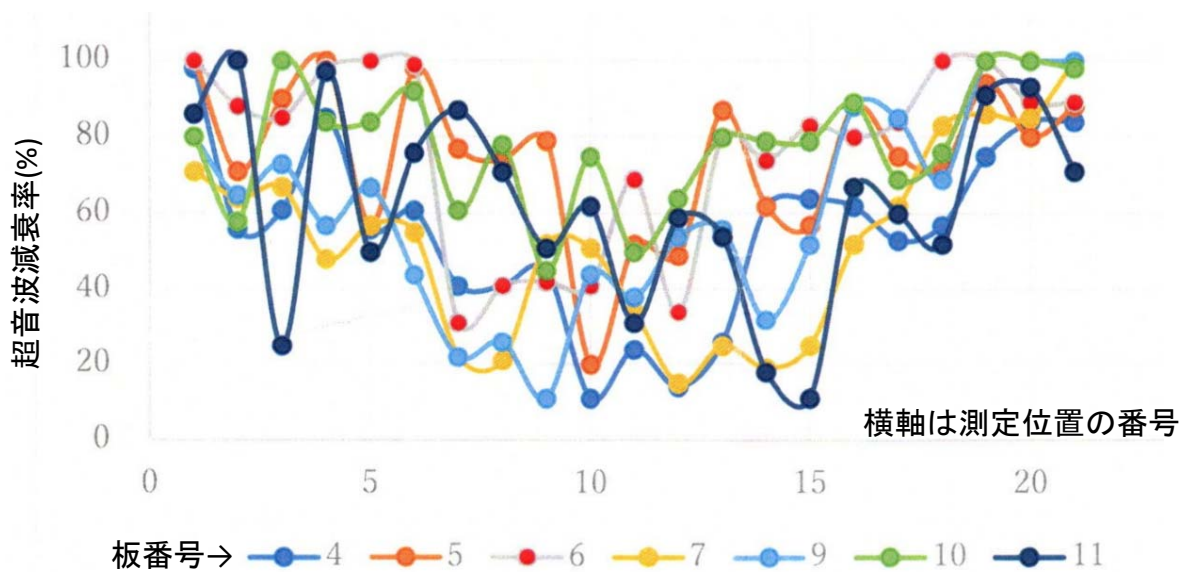
下図は長さ2m、幅200mm、厚さ2.5mmのリサイクルCFRP板7枚について、板厚方向に測定した超音波減衰率測定結果です。1枚の板につき端から端まで21カ所測定しました。

超音波減衰率測定の結果、板の両端近くでは比較的減衰率が大きく、板の長手方向中心部(測定位置10番付近)では減衰率が小さくなる傾向が認められました。この結果は、板の中心部分では何らかの理由で材料密度が低下していることを示唆しています。

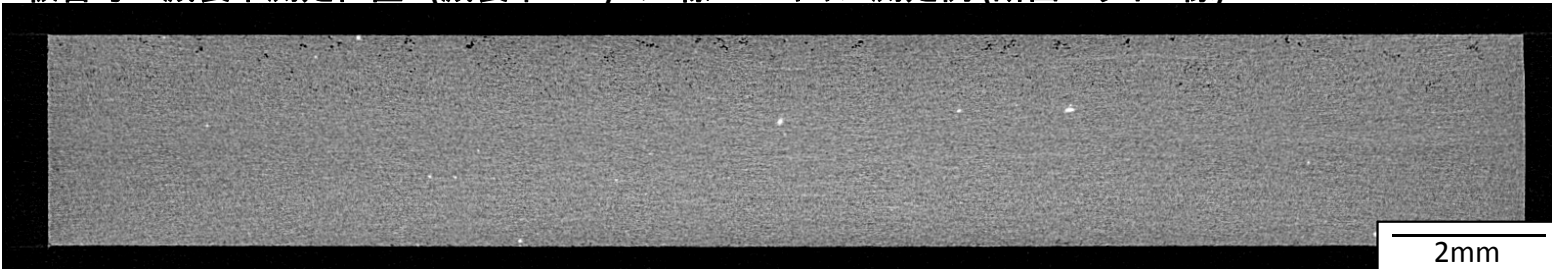
板番号6 減衰率測定位置1 (減衰率71%) のX線CTスキャン測定例 (断面スライス像)

減衰率が大きい箇所と小さい箇所について、測定箇所を中心として20mm角の範囲についてX線CTスキャン測定を行った結果、板の中心近くでは非常に多くの空隙が存在している事が明らかとなりました。空隙の発生による材料密度の低下が超音波減衰率に大きな影響を及ぼしていることが分かります。2mのリサイクルCFRP板はプレス成型によって作製されましたが、金型内の温度分布や成形圧が不均一であると考えられます。

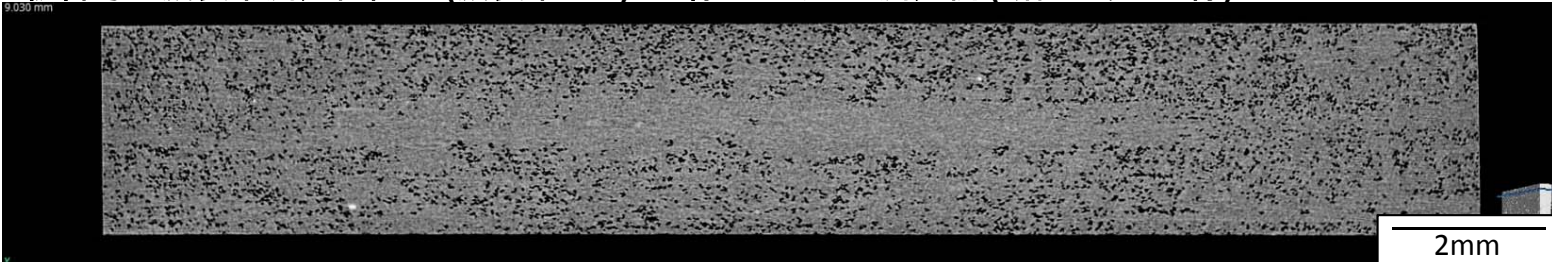
板番号6 減衰率測定位置11 (減衰率28%) のX線CTスキャン測定例 (断面スライス像)
