高周波焼入れしたS45Cの焼入れ不良について

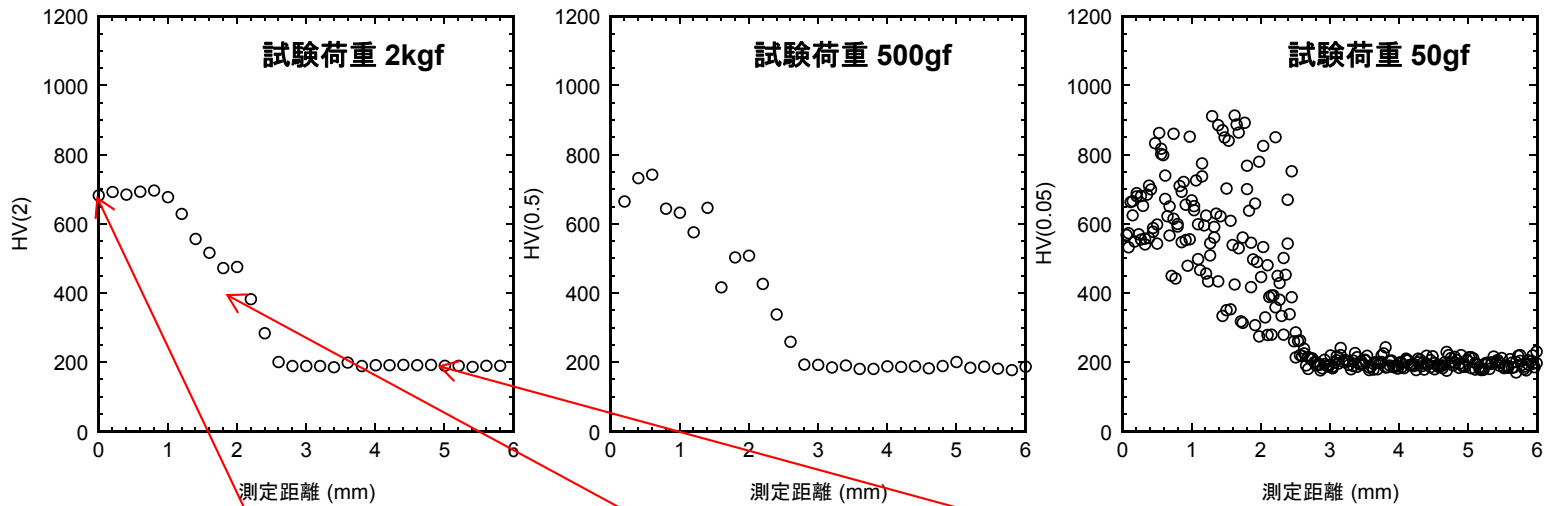
下図は、高周波焼入れしたS45Cについて、異なる試験荷重で硬さ試験を行ったときの測定結果を比較したものです。試験荷重2kgfでは何の問題もないように感じますが、50gfの測定結果は明らかに焼入れに問題があることを示しています。なぜこの様な違いが生じるのでしょうか？

ナイトル腐食した試料を光学顕微鏡観察すると、素地部のフェライト率が約40%程もあり、素材の前処理が不適切であることが分かりました。その結果、短時間の高周波焼入れでは炭素が十分に拡散せず、硬化層に著しい硬さムラが生じています。通常の硬さ試験では、バラツキを抑えるために大きめの試験荷重を使用する事が一般的ですが、50gfという比較的軽荷重で多点の硬さ測定を行う事で、材料のマクロ組織を反映した硬さ分布を得る事が可能になります。

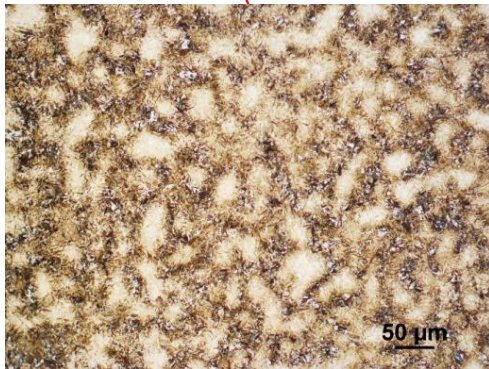
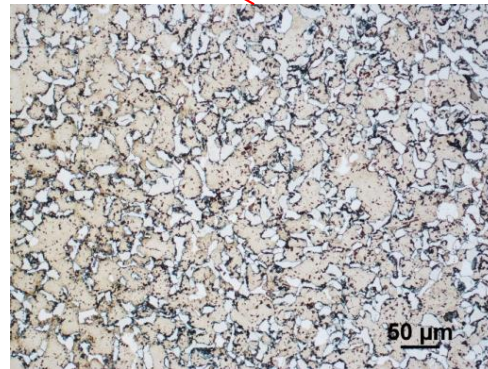
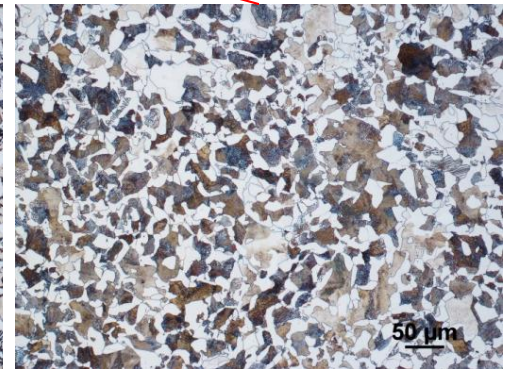
素材の前処理が不十分
