折損事故を起こした歯車軸についての事故原因調査

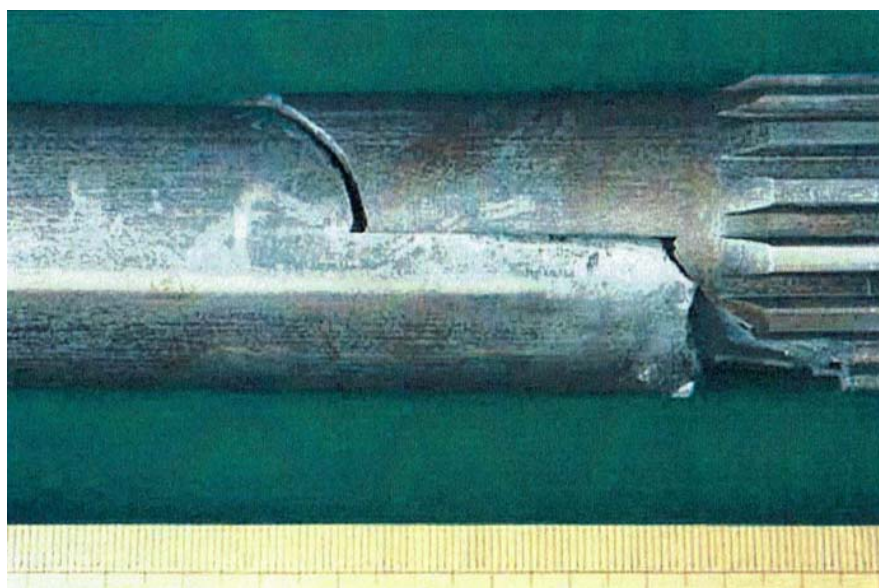
下図は稼働1年6か月後に折損事故を起こしたSCM440製浸炭焼入れ歯車軸です。他機関で行われた調査では、軸方向に連なった硫化マンガンの存在が事故原因とされました。

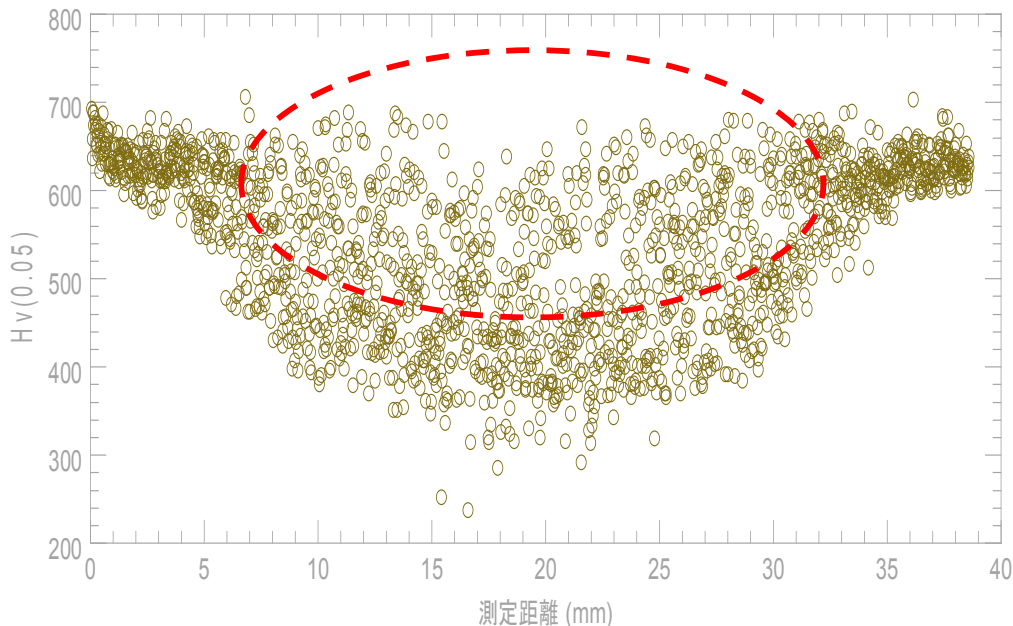
しかしながら、この材料はJIS規格に合格したミルシート付きの材料です。当研究所で開発した超多点自動HV硬さ測定装置で軸直角断面の硬さ分布を測定したところ、硬さのバラツキはとても正常とは考え難く、材料に明らかな問題があることが分かりました。

点線で囲った領域は浸炭焼入れでは硬化しないはずですが、心部(素地部)においても焼入れ硬化層と同等の硬さを示しています。この結果は、最初から硬さの高い組織が存在していたか、焼入れ性を高める元素成分が材質内に極度に偏在していたかのどちらかを示しています。

EPMA分析の結果、シリコン、モリブデン、クロムなどの焼入れ性を高める合金成分の極端な偏析が、心部の硬さに大きな影響を及ぼしていることが明らかとなりました。
