# 耐久運転歯面の劣化状態(2)－歯車寿命予測の指標－

SCr420HV浸炭焼入れはすば歯車を耐久運転し、歯面の劣化状態をX線回折で調査しました。歯面損傷は駆動歯車のかみ合い開始部に集中して発生しています。

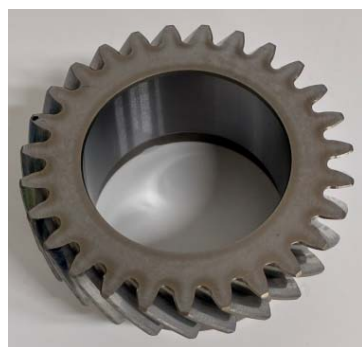
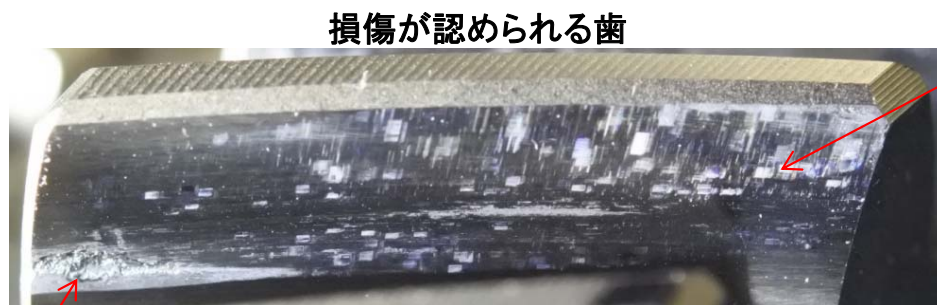
損傷が認められる歯

異物のかみ込み痕

光の当て方で派手に見えるが損傷に至っていない

かみ合い開始部 かなり激しい歯面剥離

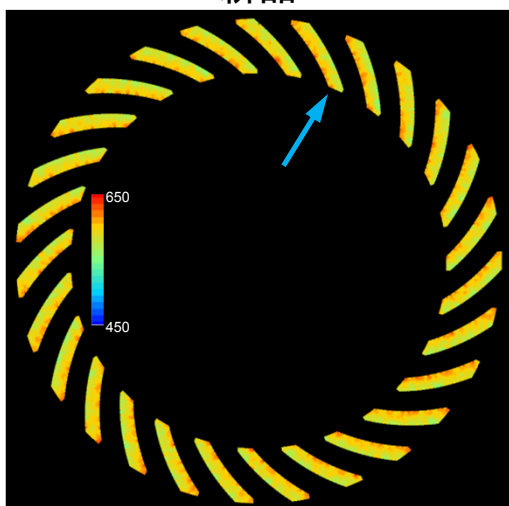
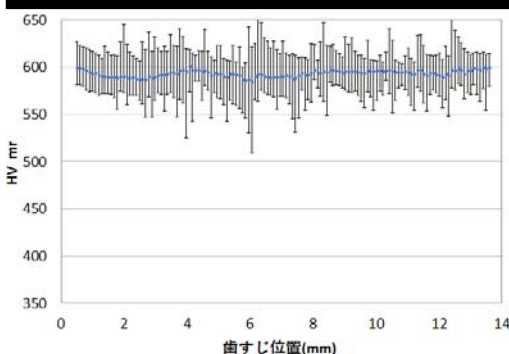
新品

非接触硬さムラスキャナ(muraR®、X線の照射径φ1mm)を用い、全歯にわたり、歯面全体の硬さ分布を測定し、経時変化を検討しました(下のカラーマッピング図)。全歯面の硬さは、運転時間の増加に伴い、温度上昇のために、全体的に低下して行きます。

剥離が認められなかった図中青矢印の歯について、歯すじ方向の各位置で、縦軸に歯元のかみ合い限界付近から歯先までの硬さの平均値とバラツキ幅をとり、歯すじ位置を横軸にとってグラフ化したものが上図です。かみ合い開始部の硬さ低下が著しく、損傷の程度に応じバラツキ幅が大きくなっています。運転初期(0.5時間)の段階で既にその兆候が現れています。このような接触歯面の状態変化は、X線回折測定により、歯面損傷の発生時期や、およその発生場所の推定が可能であることを示唆していると考えられます。
