# FE-SEMによる歯車歯面のレプリカ観察

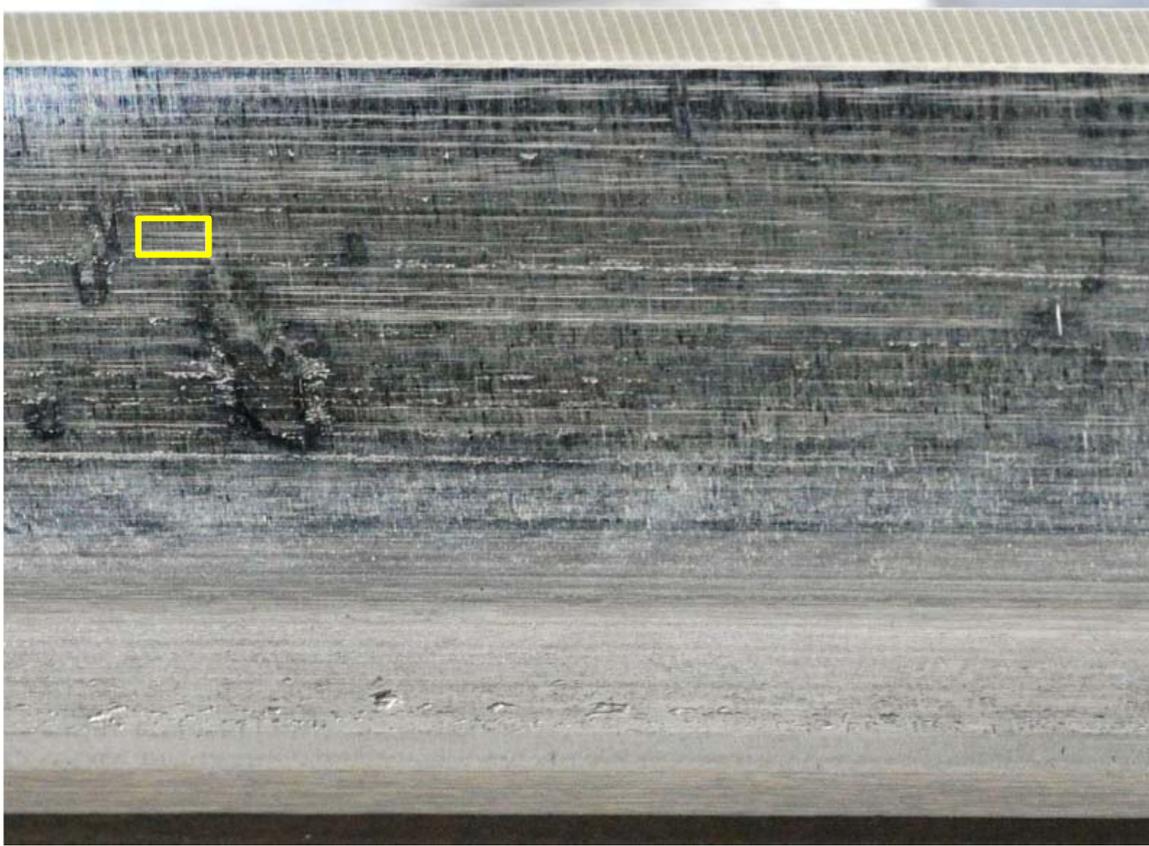
上図は高荷重で使い込まれた歯車歯面をデジタルカメラで撮影した画像です。この歯面の損傷を起こしていない箇所(図中の黄色枠内)のレプリカをアセチルセルロースフィルムで作製し、SEM観察を行った結果を下図に示します。①は通常の二次電子像です。非常に微細な球状の凹みが確認できます。レプリカでは表面の凹凸が転写されるので、現物表面では微細粒子が飛び出ている状態と判断できます。この画像の明暗を反転させたネガティブ像が②です。あたかも実物を観察しているかのような画像を得ることも可能です。
