最近の機械の研究

公益財団法人応用科学研究所

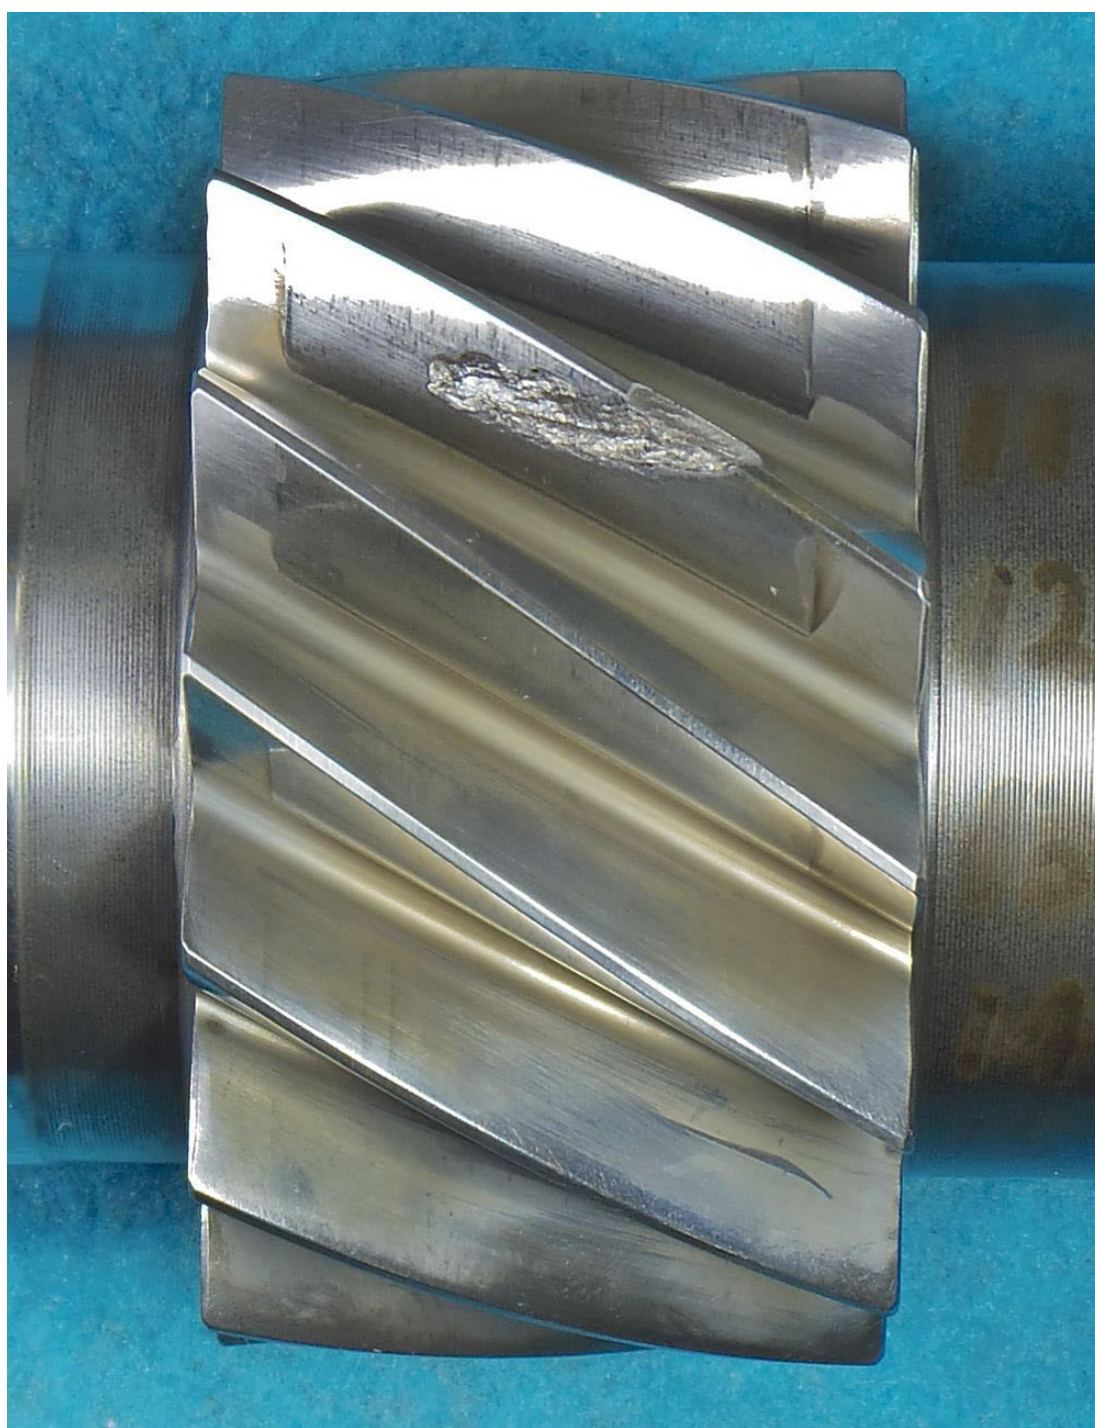
C ピニオン

この事故の原因は、歯車素材の製造工程にあった。

折損は P-12 歯

超重荷重で 2.4×10^7
負荷運転後、歯 P-12 の
みに激しいスポーリング
様歯面剥離が発生。

他の全ての歯の歯面
には損傷の兆候はない。

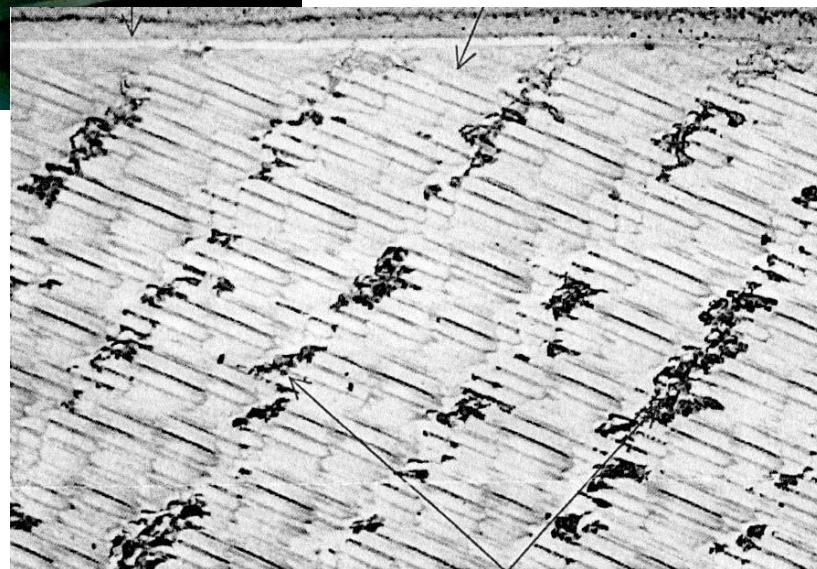
5軸加工機による大形ベベルギヤのミリング加工の問題点

1. 加工に時間がかかる
2. 仕上げられた歯の表面性状が悪い

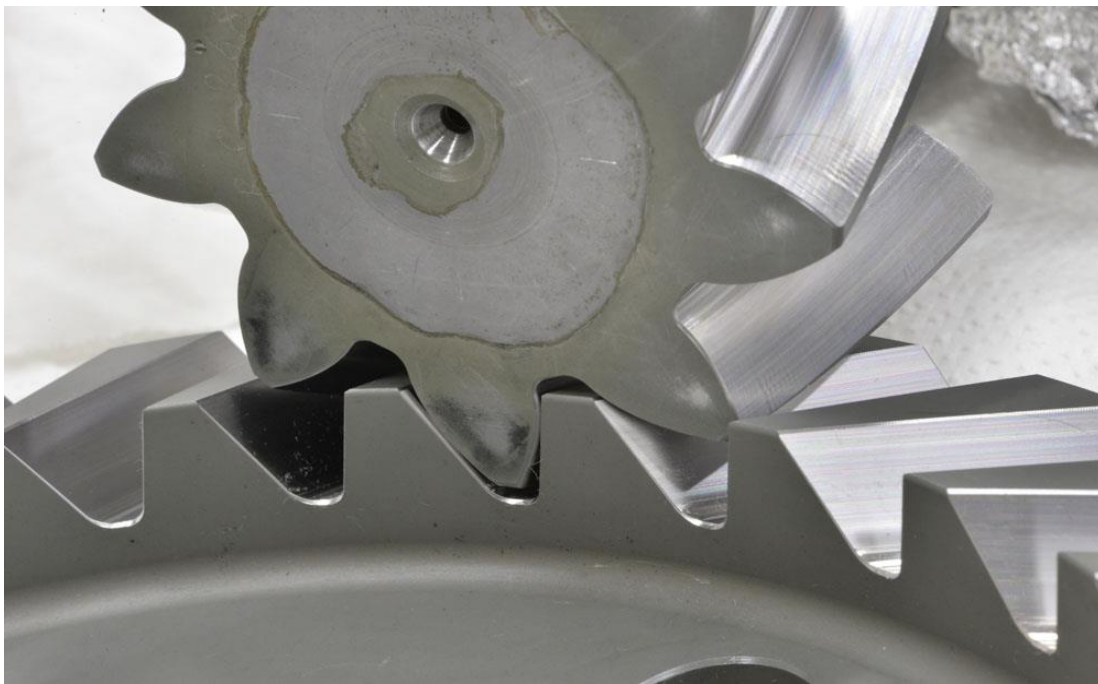
製作に時間のかかる大歯車の
歯面を平面にすれば加工能率
は一桁以上改善される。

もし、ピニオン、ギヤとも 5Xマシン で
加工するなら、IPベベルギヤは既存の
クリングエルン歯形やグリーンソン歯形の
ベベルギヤよりも優れていそうです。

しかし、まだ実績は無いですが・・・

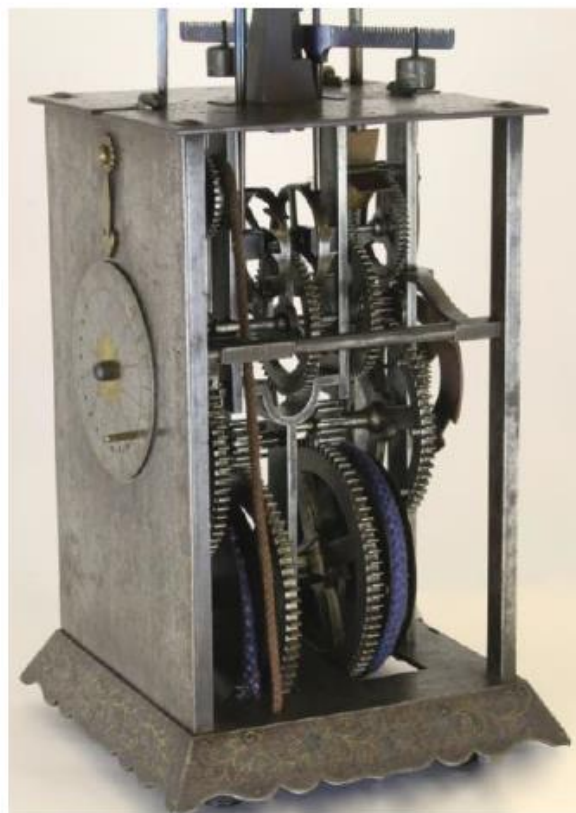
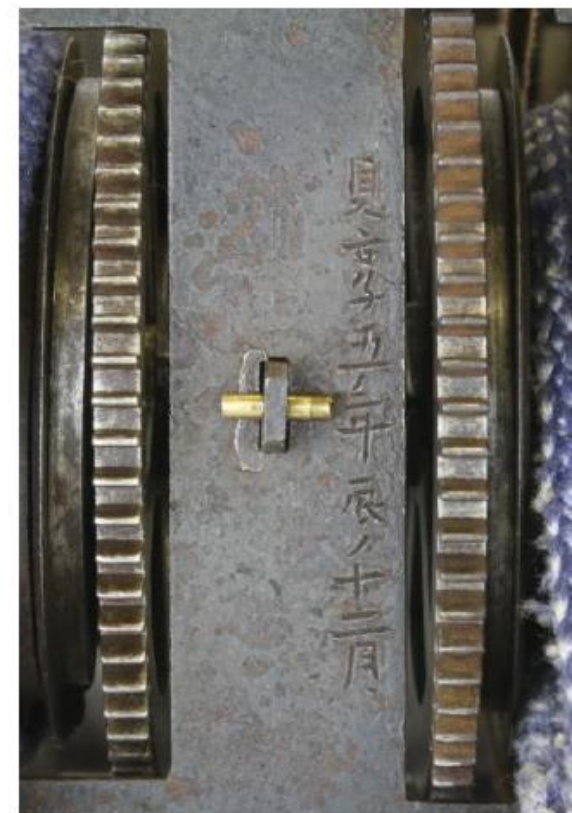
Fig.3.1 Traditional Japanese clock (Double swing bar type), (A.D. 1688), Made by 3rd Sukezaemon TUDA

(a) Appearance, T=W=115, H=360

(b) Innards

(c) Plate of the author

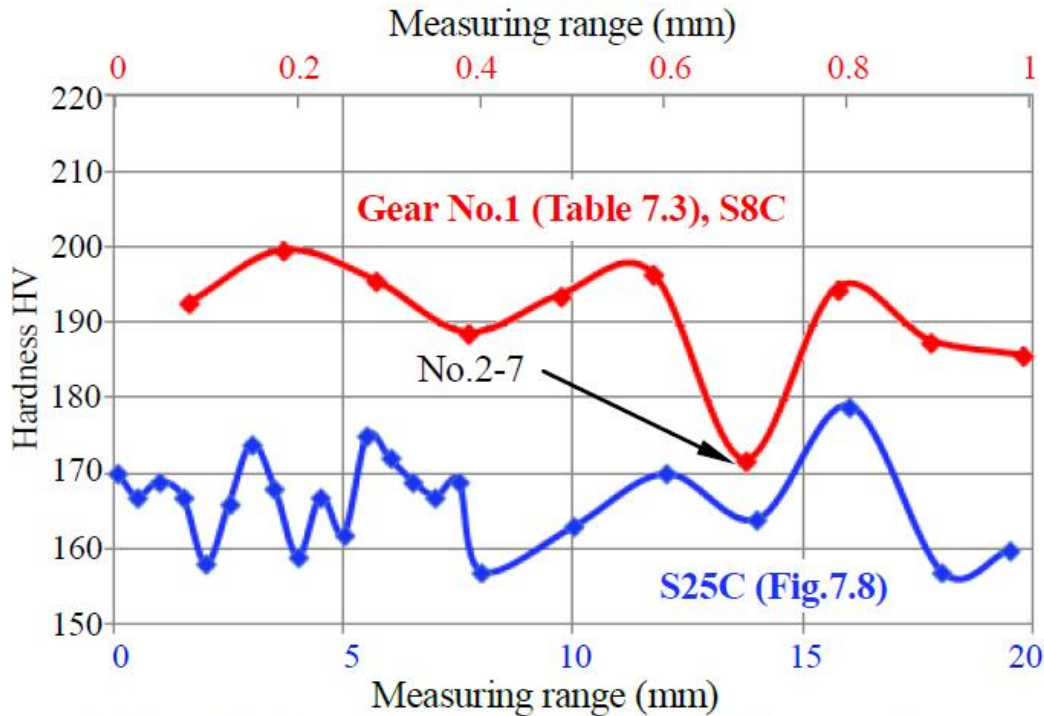
Fig.7.10 The hardness of the watch gear blank material and the test block

現在のS25CよりC%の低い昔の鋼の方が高強度である
