# 耐久運転歯面の劣化状態(1)－歯車寿命予測の指標－

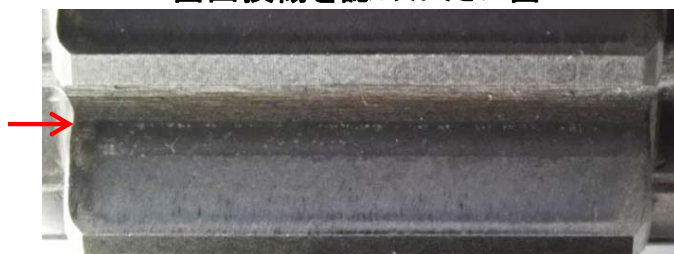
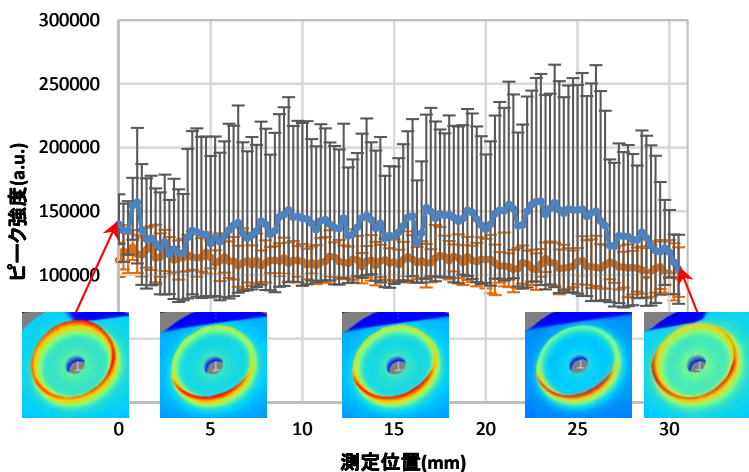
歯面損傷を認めがたい歯

下図は耐久試験を行ったSCM420製浸炭焼入れ歯車について、DRA(多点デバイ環解析装置)を用いて、歯元のかみ合い限界付近のX線回折の半価幅とデバイ環ピーク強度を測定した結果です。φ0.4mmのX線照射径を用い、矢印の位置を歯すじ方向に測定しました。オレンジ色のデータは裏歯面の測定結果であり、耐久試験前の状態に相当します。

歯面損傷を認めがたい歯面(上図左)では、半価幅の低下(硬さの低下に対応)とデバイ環ピーク強度のバラツキ幅(鋼材結晶粒の配向の偏りの激しさの程度に対応)の著しい増加が認められます。半価幅の低下は恐らく歯面接触の温度上昇が原因です。また、左側端部より5、15、25mmの測定位置におけるデバイ環形状から判断して、表面材質に塑性流動によるフェライト結晶の配向化が進んでいると考えられます。一方、損傷が認められる歯面(上図右)では、歯幅中央付近から右側端部にかけて、損傷が激しくなるに従い、半価幅(硬さ)が上昇し、デバイ環ピーク強度の平均値が低下し、バラツキ幅が減少しています。この結果は、歯当りが強い箇所では、相手歯車の歯先エッジ・歯末面との接触により歯表面が摩耗し、硬いマルテンサイト層が露出していることを意味します。このような接触歯面の状態変化は、X線回折測定により、損傷の発生時期や、およその発生場所の推定が可能であることを示唆していると考えられます。
